## LAUDO DE VISTORIA

N. 03/2017

Local: E.M.E.I. A Bela Adormecida  
Endereço: Jacob Kröeff Filho, s/nº

Assunto: Vistoria da infraestrutura, instalações e espaços da E.M.E.I.

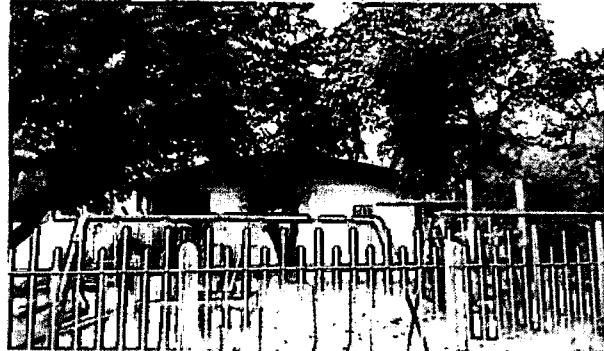
Foto 1 – Fachada principal

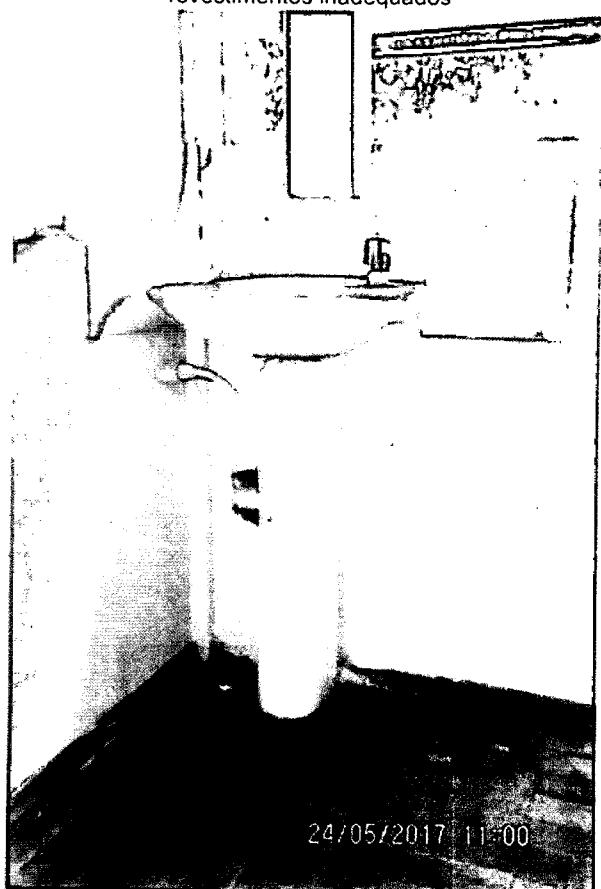
**2. REVESTIMENTOS:** forros desalinhados, desformes, mal acabados e mal instalados e com cupim, pisos de madeira soltos e úmidos com eflorescência, pisos cerâmicos desgastados, revestimento dos sanitários desgastados. Fotos 4, 5 e 10 do Anexo.

**4. INSTALAÇÕES HIDROSSANITÁRIAS:** com rede aparente, mal dimensionada e mal acabada, com equipamentos danificados, com vazamentos e impróprios ao uso, rede de esgoto aparente e áreas molhadas com revestimento danificado, inadequado e sem impermeabilização. Foto 5 do Anexo.

Foto 5 – Piso com umidade e eflorescência e revestimentos inadequados

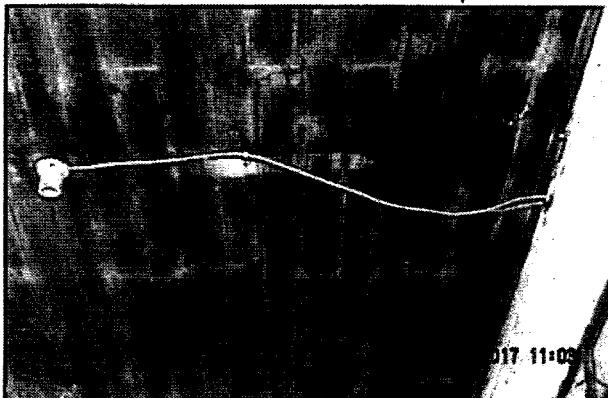
**5. INSTALAÇÕES ELÉTRICAS:** fios e cabos expostos, circuitos mal dimensionados, interruptores e luminárias mal fixadas, luminárias instaladas e em número inadequado ocasionando luminosidade insuficiente dos ambientes, aterramentos inexistentes e/ou inadequados, carga instalada e demanda elétrica mal dimensionados e sobrecarregada, entrada de energia subdimensionada, relatos de curto circuito. Fotos 6, 8, 9 e 10 do Anexo.

Foto 6 – Luminária inadequada, fios paralelos expostos e com emendas e isolamentos inadequados

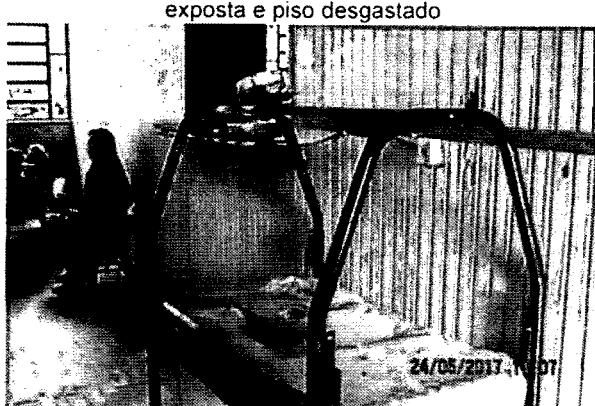
**1. ESTRUTURA:** com eflorescência e infiltrações generalizadas nas alvenarias; estrutura do telhado infestada de cupins e com sinais de apodrecimento por infiltração, divisórias de madeira igualmente com infestação de cupins, fissuras por recalque em fundações de muro de divisa. Fotos 2, 3 e 9 do Anexo.

Foto 9 – Divisória com ataque de cupins, rede elétrica exposta e piso desgastado

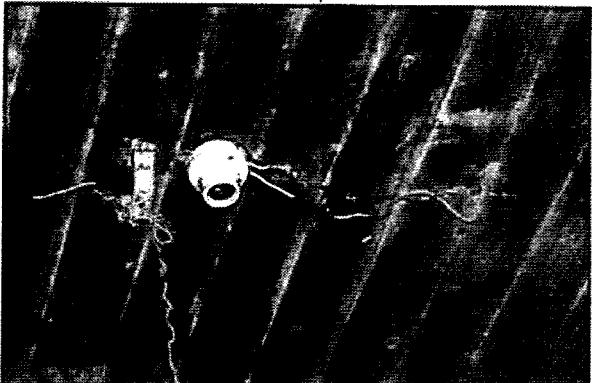
Foto 10 – Rede elétrica aparente e mal isolada
