ASSUNTO: Responde Requerimento nº 1.500/2018.

Trata-se de requerimento solicitando informações sobre o arroio localizado na Rua Espumoso com a Rua Tapuias, no Bairro Santo Afonso.

Parecer Técnico

Processo: **Informações sobre Arroio**

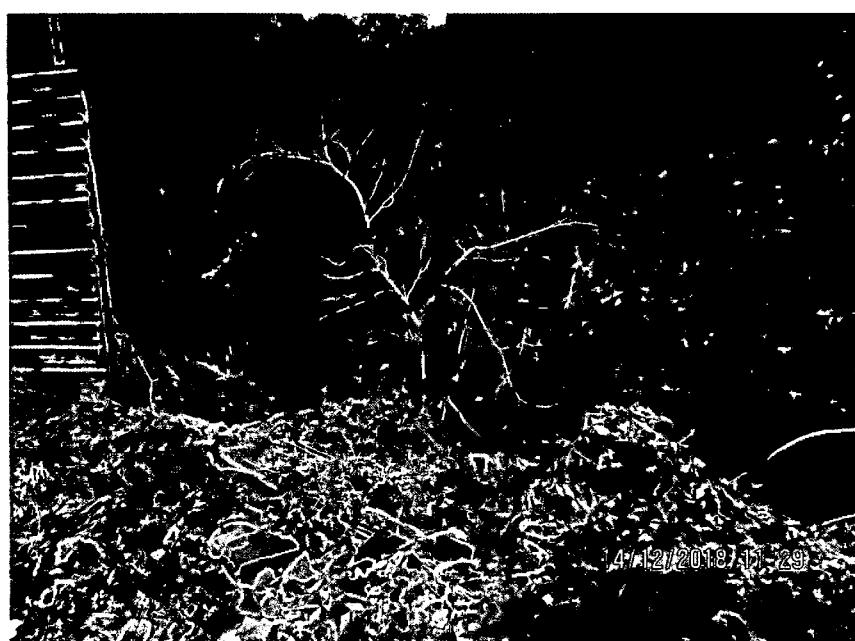
Figura 3. Margem do curso d'água com acúmulo de resíduos.

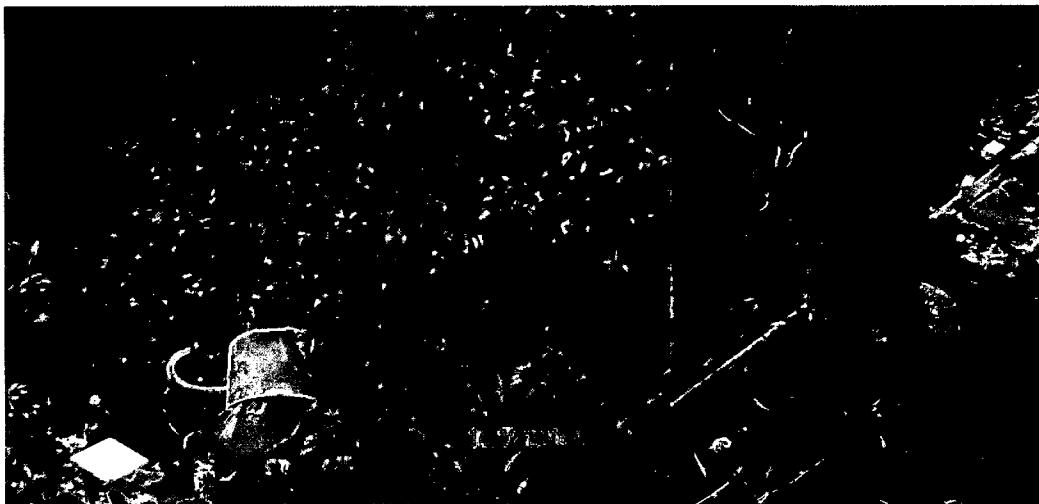
Figuras 4 e 5. Vegetação densa às margens do curso d'água (figura à esquerda) e base do poste que se encontra no passeio público comprometido pelo desmoronamento do talude (figura à direita).

A instabilidade dos taludes, a cedência do solo e o arraste de materiais comprometeu parte do passeio público, inclusive onde está localizado o poste de energia elétrica. Deve ser estudada junto à SEMOPSU uma alternativa para contenção e uma margem segura para o passeio público.
